Машина	прокатный стан
Заготовка	ролик курсора
Промышленность	рисование, рисование, прокатка
Основной металл	чугун с шаровидным графитом
Продукт	DO*636
Инициатор	Eduardo Ojeda
Созданный	03.11.2019
Дата проверки	30.06.2020

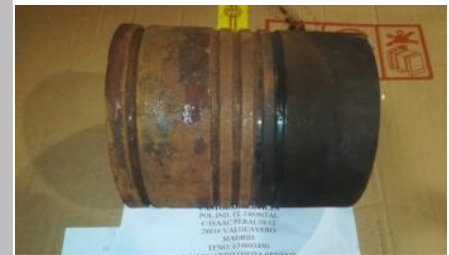
Эти ролики установлены на прокатном стане и изнашиваются при транспортировке профилей. Как видно на фото, они имеют разные марки в зависимости от ширины профиля. После замены они были утилизированы как металлолом. Они имеют размер 250 L x 200 в диаметре.

изношенный ролик

Необходимо было найти решение, выгодное для его ремонта. Мы предлагаем восстановление только изношенной области, чтобы обеспечить рентабельный бюджет. Мы подумали о сплаве EndoTec 636 из-за цены и хорошей сцепки. Мы делаем первый тест, и он приемлем как технически, так и экономически. Они присылают нам партию из 24 единиц, хотя мы возвращаем только 15, так как остальные слишком малы в диаметре.

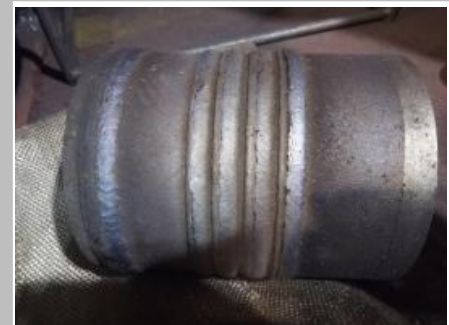
Внешний вид реконструированных бороздок

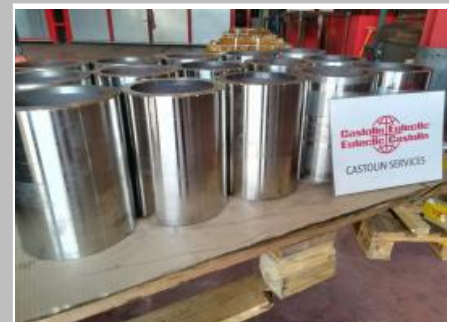
Окончательный вид перед отправкой
